露天煤矿挖掘机齿轮失效形式分析与预防措施

Preventive Measures and Failure Modes Analysis on Excavator Gear in Opencast Mine

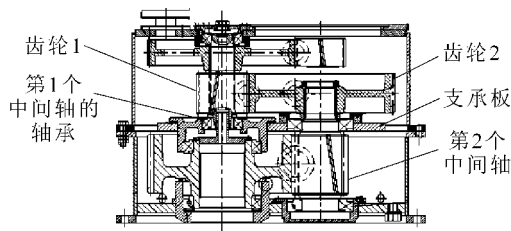
图1 WK-10B 挖掘机左侧回转减速箱结构

2011年6月6日,WK-10B 挖掘机左侧回转减速箱(图1)发生异响,对回转减速箱进行分解,发现第1个中间轴的轴齿轮下部连续打掉7个齿,第2个中间轴大齿轮表面有擦伤,如图2所示。

齿轮轮齿折断原因分析如下:从图1可知,支承板是第1个中间轴上的轴承和第2个中间轴上的轴承定位基准,支承板通过定位销进行固定,但在拆检时发现支承板有轻微晃动,说明定位销有间隙,造成支承板定位基准存在偏差,造成第1个中间轴上的齿轮1和第2个中间轴上的齿轮2啮合不正常。

因回转减速箱是二级减速渐开线斜齿圆柱齿轮进行啮合传动,相互啮合的齿面是沿斜线接触的,其瞬时接触线为一条斜线,且两齿面开始进入啮合时是点接触,然后接触线逐渐延长,再由长变短退出啮合^[7]。在传动过程中,轮齿根部所承受的脉冲循环弯曲应力作用最大,同时在齿根过渡圆角处有应力集中现象;并且由于有螺旋角,工作时会产生轴向分力,增加了轴承的负荷。总之,由于支承板在轴向分力作用下向外移动,使得轴承远离中心,出现基准偏差,第1个中间轴上的齿轮1与第2个中间轴上齿轮2啮合出现了间隙,使得下部齿轮面承受的压力大于上部齿轮面。当传动的周期性应力超过下部齿轮材料的疲劳极限时,下部齿轮无法承受传动载荷时,会在根部产生裂纹,进而产生断齿^[8]。
