深部矿井回风井冻结施工过程中管涌事故分析

摘要:为了探讨冻结法井筒施工发生管涌事故的原因,以平煤一矿北三回风井为例,在混凝土井壁出现大量不规则而且宽度和深度较大的裂缝后,结合现场测试数据、地质条件和施工工艺对管涌事故进行了综合分析。由分析结果可知,管涌事故的主要原因为:①施工工艺不合理,如冻结管孔偏斜较大,注浆压力过大,混凝土浇筑不连续而出现施工冷缝,爆破装药量过大而引起的震动,致使混凝土在终凝前后就已产生载荷型裂缝;②混凝土配比、生产与养护不合理,如混凝土没有达到实际设计强度等级,无生产、浇筑养护措施,从而无法避免大体积混凝土的质量通病,即收缩裂缝;③地质条件的限制,如事故段岩石破碎,高角度裂隙发育,裂隙承压水压力大,构造应力大;同时,裂隙承压水与井壁外侧呈点接触或线接触,从而造成应力集中,发生横截面失稳现象。

Analysis on water and soil gushing accident occurred in deep mine air returning shaft during freezing construction

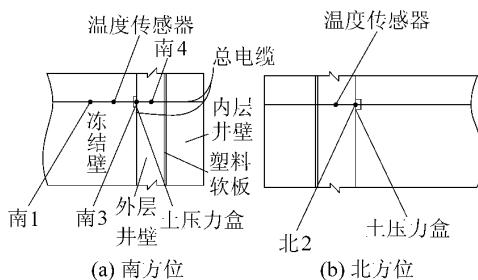
图1 井筒传感器布设示意

本项目共设置5个监测水平面,而每个测平面又分别布设了6个温度传感器和2个土压力盒,且温度传感器和土压力盒分别设置于南方向和北方向。其中,在南方向所示布设4个温度传感器和1个土压力盒(图1a),间距依次为30、30、20 cm;在北方向布设2个温度传感器和1个土压力盒(图1b),间距为20 cm。为了尽可能准确地反映传感器所在测点的温度,传感器之间用混凝土浇筑固定。笔者选取了-250 m监测水平面作为研究分析对象。

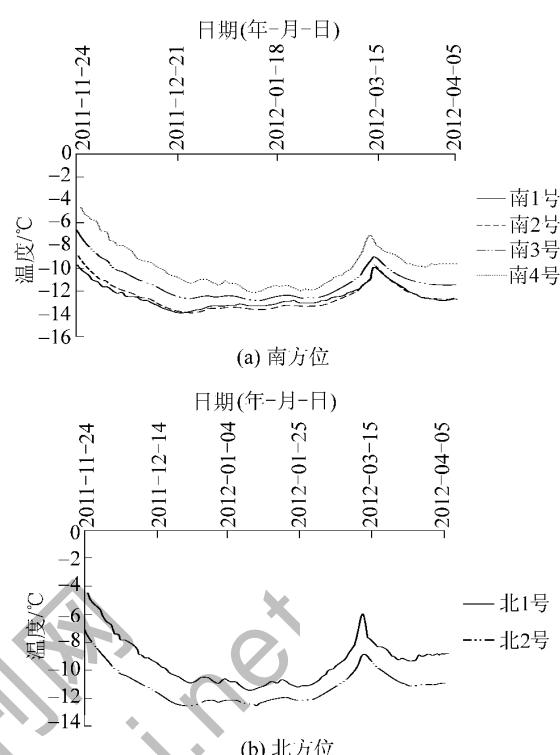
图2 -250 m处南、北方位温度监测曲线

南1号、南2号温度传感器布置在冻结壁内部,南3号在冻结壁与井筒外壁交界处,南4号在井筒外壁内部(图1)。结合图2a可知,南1—南4号传感器所处位置的温度逐渐降低,且离冻结管距离越远,温度越高,温度变化近似线性分布,图2b与图2a也有相同的变化特征。当井筒外壁混凝土浇筑完成后,通过工程间歇才将损坏的电缆接通。自2011年11月24日到2011年12月22日各个测点温度持续降低,其原因是井筒外壁浇筑混凝土的水化热反应逐渐结束和冻结管盐水持续保持低温状态。当混凝土水化热反应完全结束后,冻结壁、井筒温度达到相对稳定状态。

根据同类相关测试结论,在井筒外壁混凝土浇筑完成40 d后,冻结壁内部温度场才能基本恢复到浇筑前的状态。由于二次护壁的需要,从2012年2月6日开始,又逐渐提高冻结管道盐水的温度,直至外井壁达到0℃附近时进行二次护壁。当二次护壁结束后,虽然冻结管已重新进入原工作状态,但由于二次护壁混凝土水化热反应所释放的大量热量,影响了冻结壁的温度,且其影响程度远大于外壁浇筑混凝土时的影响。数据采集自3月14日又重新恢复,在接下来的15 d内由于冻结管盐水温度降低、水化

由图1可知,南3号温度传感器与北2号温度传感器为对称布设、南4号温度传感器与北1号温度传感器为对称布设,将对称布设的温度传感器在相同时刻所采集到的温度进行对比,发现相同时刻不同点采集到的温度不尽相同(表1),其原因可能是冻结孔偏斜(这与下文的事故综合分析结论相吻合)、盐水流量分配不均匀^[8]、传感器所处岩土性质的差异^[9]等。虽然表1反映了对称布设情况下相同时刻温度的差异,结合图2中各测点温度随时间变化情况,总体上来说,各个测点温度变化趋势是一致的,且变化趋势具有时间同步性,这说明监测结果是准确、可靠的。

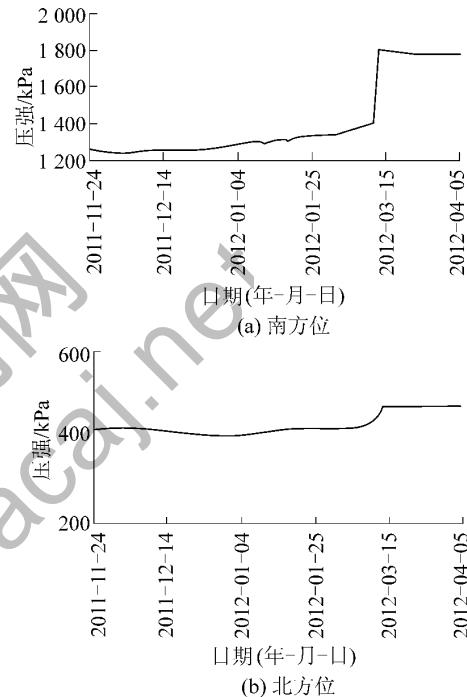
图3 井筒土压力盒现场实测曲线
Fig. 3 Field test curves by earth pressure cells in shaft

在250 m深度处冻结土压力为1.2 MPa。井筒土压力盒现场实测曲线如图3所示,南方位土压力盒所采集到的数据在经验数据变化范围内,而北方位土压力盒采集到的数据与经验数据有很大差异。但从图中数据的变化来推测,北方位土压力盒在安放结束后的施工过程中发生了位置变化,从而导致采集到的压力数据与实际不符。但南方位土压力盒所采集到的数据,通过公式验证可判断为准确可靠的。

当井筒掘砌工作面超过测试深度后,外壁逐渐发挥支护作用,冻结壁变形因此受到抑制,从而导致冻结壁内部径向水平应力小幅度上升^[13],这就是图3中土压力随时间缓慢增加的原因。另外,考虑土性及冻土壁温度的影响,煤炭科学研究院给出了经验公式(2)^[12]。

在正常监测中断前,冻结压力变化稳定。但由于在中断期间进行了二次护壁,因此在恢复监测后,冻结压力一直处于一个基本稳定的平直线状态。这是由于外层井壁水平侧压力中有很大一部分是冻土壁冻融过程所引起的冻胀应力,但却在实际监测中并不能分离出来^[14]。在二次护壁中,混凝土在浇筑后短时间内所散发的水化热,导致冻土壁的解冻期温度变化梯度较大,而回冻期的混凝土温度变化相对较小,亦即回冻至0℃所需时间比解冻时间长^[15-16]。2012年2月21日后的相对稳定状态,明显与正常状态下的情况不符合。造成这种现象的原因,综合现场施工情况进行分析,发现冻结管断裂和井壁产生裂缝是其主要诱因。这是因为井壁裂缝一旦出现,在一定程度上会释放井帮的冻结压力,再经应力重新分布后形又成了一个新的相对稳定状态。
